# 40GrNiMo 中硬齿轮 材料点蚀破坏的金相研究<sup>\*</sup>

[摘要] 采用金相试验方法, 对 40CrNiMo 中等硬度齿轮材料在接触疲劳过程中的表面破坏形态、裂纹的萌生与扩展等问题进行了研究, 并从金属学的角度对材料失效破坏过程进行了分析。

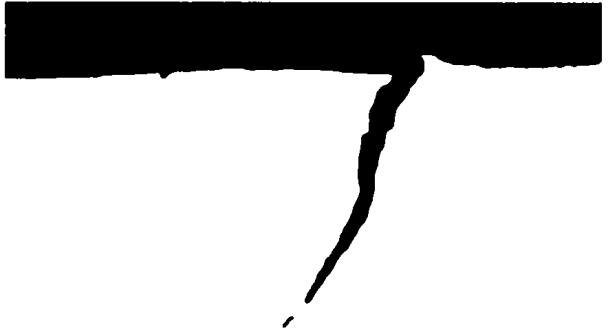
图2 裂纹萌生形态(300×)

本文所进行的金相研究表明:中硬材料接触疲劳裂纹萌生于滚道的表面,如图2所示。这是一条尚未发展成点蚀坑的裂纹的形貌,它萌生于表面,表面的裂口处还有金属塑性变形的隆起。

进一步分析认为:在接触滚动过程中,表层局部区域的金属受到应力作用后产生了塑性变形,随后形成金属隆起,隆起的趾都可能成为裂纹源,裂纹由此处以一定的角度向内部扩展,裂纹开口处尺寸较宽,但向内延伸逐渐变细,这种形态便表明了裂纹萌生于表面并向内部扩展的特征。
